リコール届出一覧表

リコール届出日：平成28年5月13日

リコール届出番号	外-2332	リコール開始日	平成28年 5月13日
届出者の氏名又は名称	ジャガー・ランドローバー・ジャパン 株式会社 代表取締役 ハンソン・マグナス・ユタカ <div style="float: right; border-left: 1px solid black; border-right: 1px solid black; padding: 0 10px;"> 製作国：英国 製作者名： ジャガー・ランドロー バー・リミテッド </div> <div style="text-align: right; margin-top: 10px;"> 問い合わせ先： ランドローバーお客様相談室 0120-92-2992 </div>		
不具合の部位（部品名）	動力伝達装置（トランスミッションコントロールモジュール）		
基準不適合状態にあると認める構造、装置又は性能の状況及びその原因	①トランスミッションコントロールモジュールにおいて、制御プログラムが不適切なため、車両が停止する直前にギヤセクターを前進から後進に変更すると、当該モジュールがトランスミッション内部の油圧の変化を異常として検知することがある。そのため、警告灯が点灯し、ギヤセクターが後進の状態ではニュートラルに切り替わり走行できなくなるおそれがある。 ②トランスミッションコントロールモジュールにおいて、制御プログラムが不適切なため、クラッチ板を作動させるソレノイドの電流値が異常として検知することがある。そのため、走行中に警告灯が点灯し、ギヤがニュートラルになり走行できなくなるおそれがある。		
改善措置の内容	全車両、トランスミッションコントロールモジュールの制御プログラムを対策プログラムに書き換える。		
不具合件数	①7件、②1件	事故の有無	なし
発見の動機	市場からの情報、および国土交通省からの指摘による。		
自動車使用者及び自動車分解整備事業者に周知させるための措置	<ul style="list-style-type: none"> ・使用者： 電話又はダイレクトメールで通知する。 ・自動車分解整備事業者： 日整連発行の機関誌等へ掲載する。 ・改善実施済車には、運転席側ドアロックストライカー付近に外-2332のステッカーを貼付する。

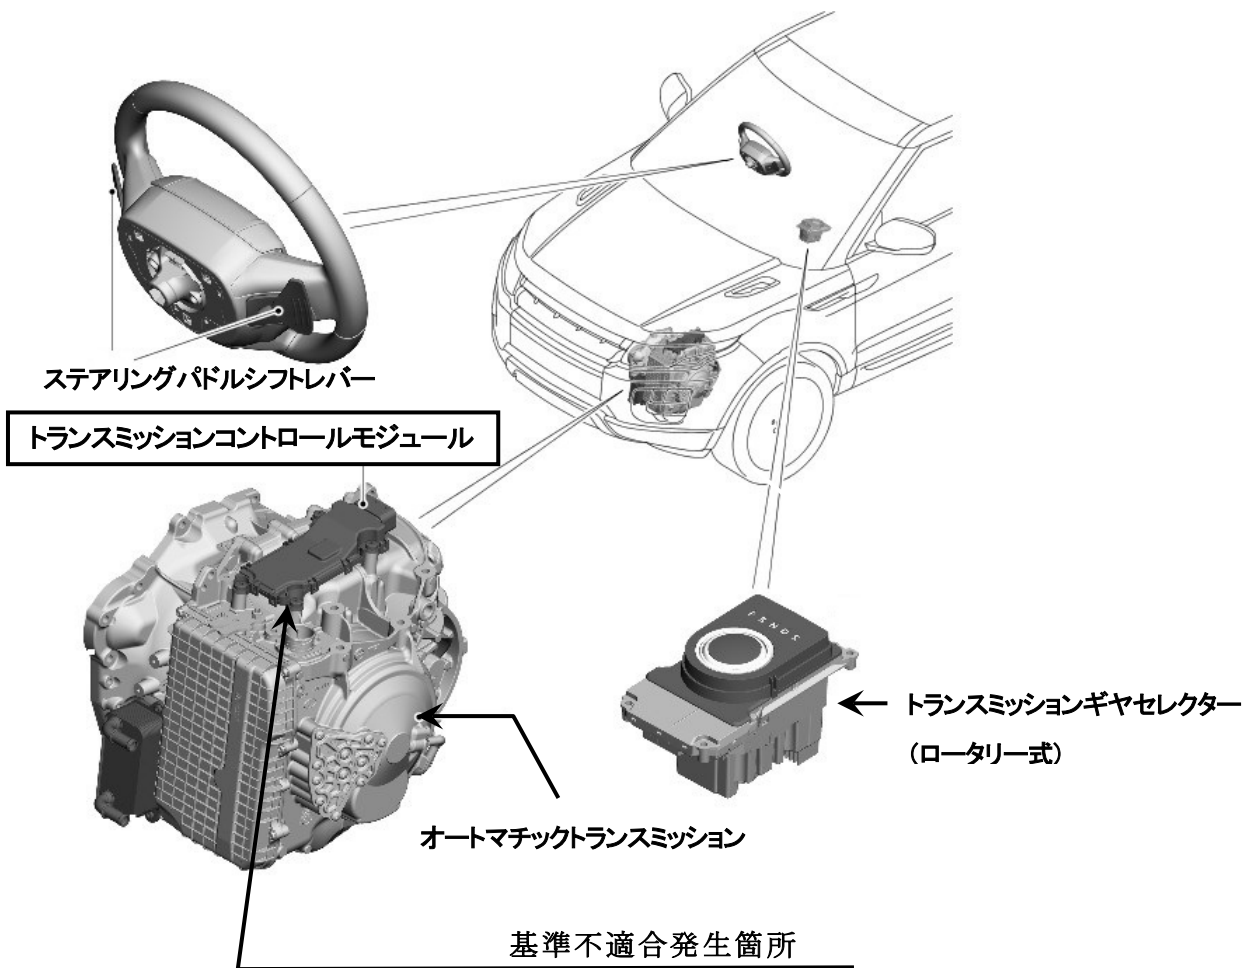
改善箇所説明図

①トランスミッションコントロールモジュールにおいて、制御プログラムが不適切なため、車両が停止する直前にギヤセクターを前進から後進に変更すると、当該モジュールがトランスミッション内部の油圧の変化を異常として検知することがある。そのため、警告灯が点灯し、ギヤセクターが後進の状態でギヤがニュートラルに切り替わり走行できなくなるおそれがある。

②トランスミッションコントロールモジュールにおいて、制御プログラムが不適切なため、クラッチ板を作動させるソレノイドの電流値が異常として検知することがある。そのため、走行中に警告灯が点灯し、ギヤがニュートラルになり走行できなくなるおそれがある。

全車両、トランスミッションコントロールモジュールの制御プログラムを対策プログラムに書き換える。

識別：トランスミッションコントロールモジュールコネクタ部に白ペイントを塗布する。
