## リコール届出一覧表

リコール届出日：平成29年7月28日

| リコール届出番号 | 外-2515 | リコール開始日 | 平成29年7月29日 |
| 不具合の部位（部品名） | エアバッグ装置（インフレーター） | | |

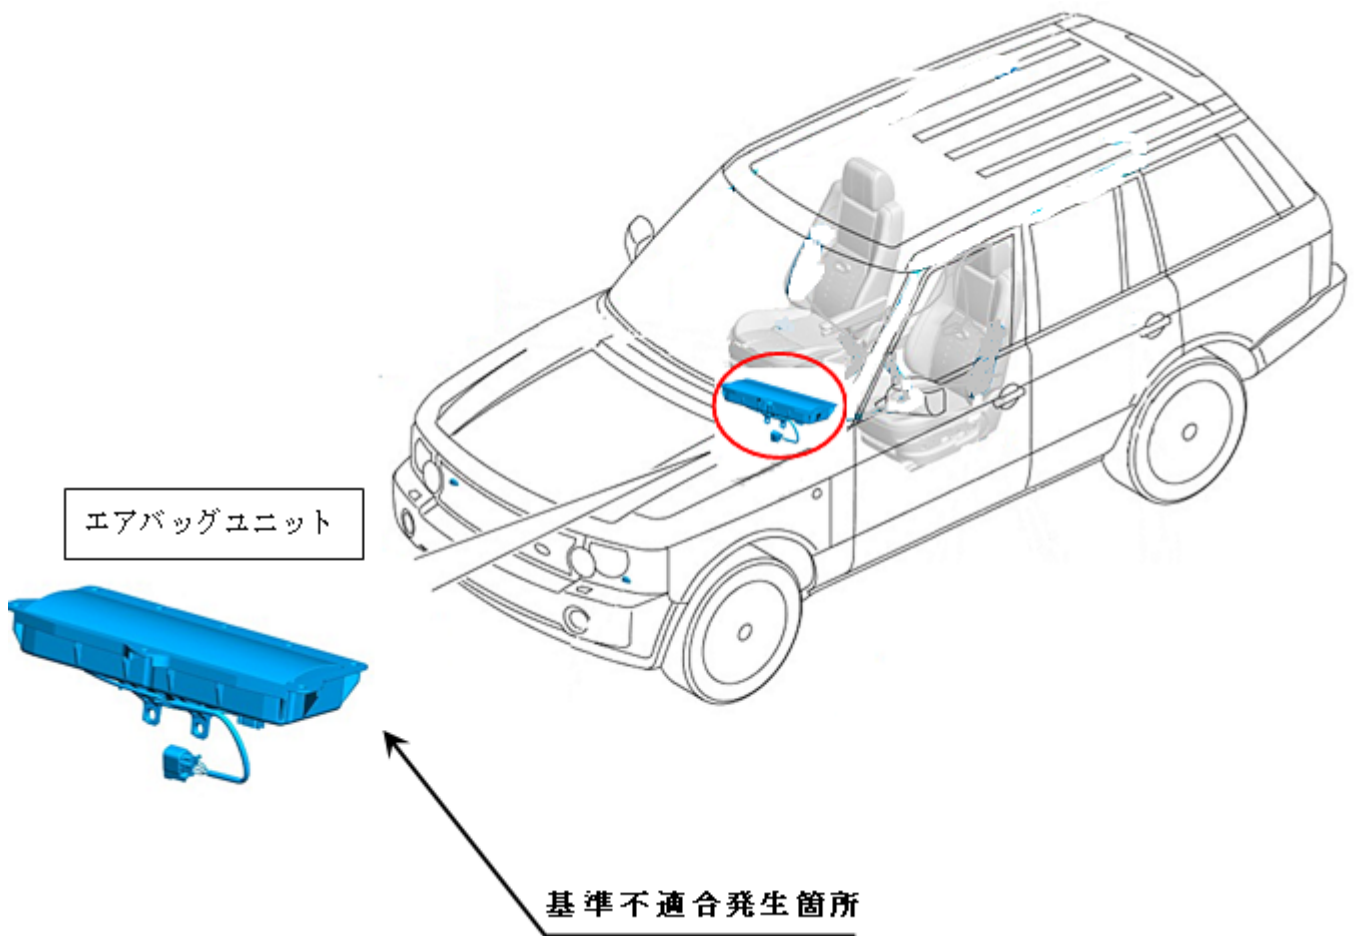
## 改善箇所説明図

助手席用エアバッグのインフレーター（膨張装置）において、ガス発生剤の吸湿防止が不適切であった場合、高い湿度の環境下で温度変化を繰り返すと、ガス発生剤が劣化することがある。そのため、エアバッグ展開時にインフレーター容器が破損するおそれがある。

全車両、エアバッグユニットを対策品に交換する。なお、対策品の準備に時間を要することから、まずは全ての使用者に対しダイレクトメール等により連絡し、対策品の準備ができた段階で古い車両の使用者から再度連絡し、交換作業を行う。

助手席ドアチェックアームのボディ下側取付けボルトに白ペイントを塗布する。
