改善箇所説明図

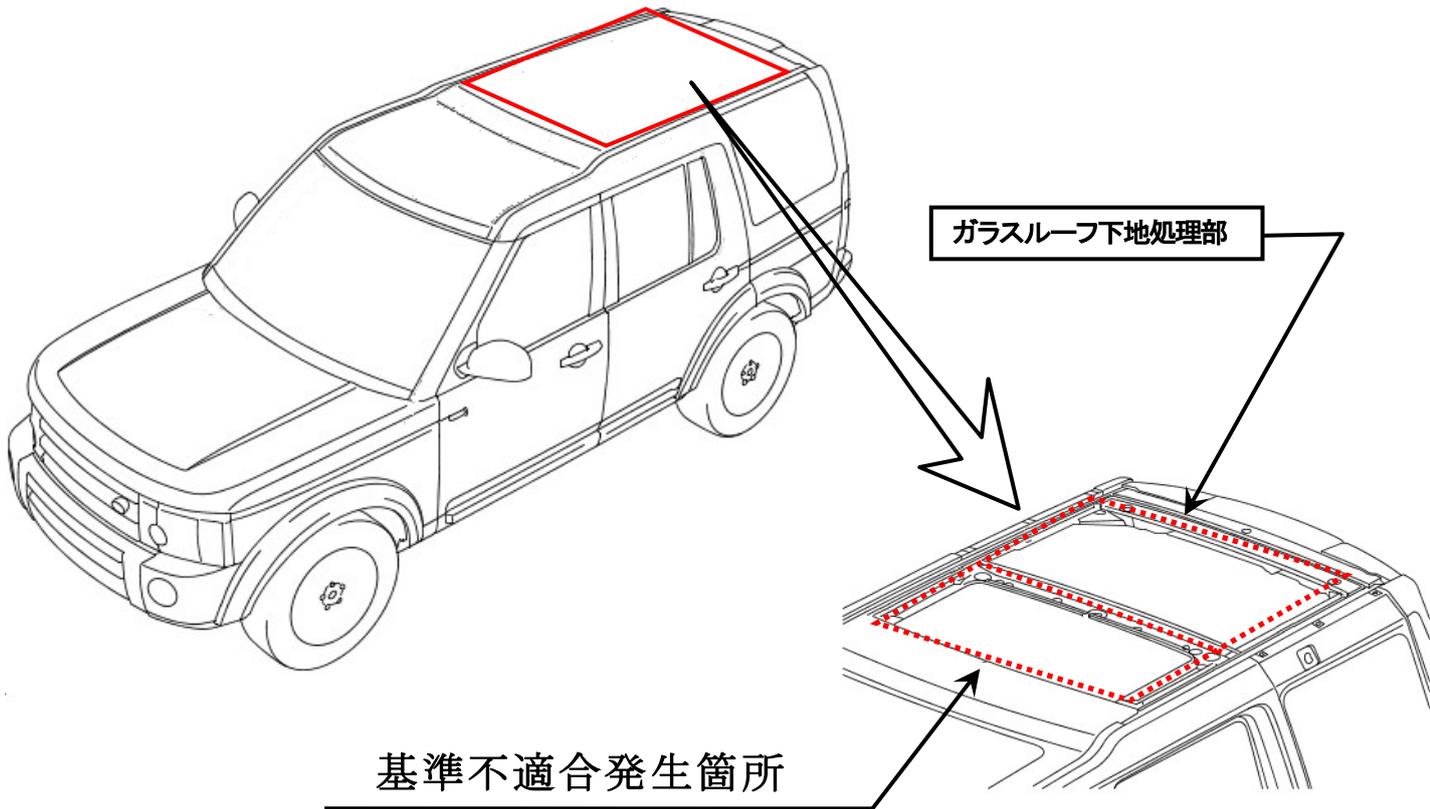
ガラスルーフ装着車において、ガラスルーフ取付時の作業指示が不適切なため、当該ルーフの接着力が不足し、走行振動等により当該ルーフの接着面が剥離することがある。そのため、走行中等に異音が発生し、そのままの状態を使用を続けると、走行時の風圧により剥離が進行し、最悪の場合、走行中にガラスルーフが脱落するおそれがある。

全車両、正しい下地処理を施してガラスルーフを車体に再接着する。

識別：左リヤドアストライカー取付けボルト頭に白ペイントを塗布する。
