改善箇所説明図

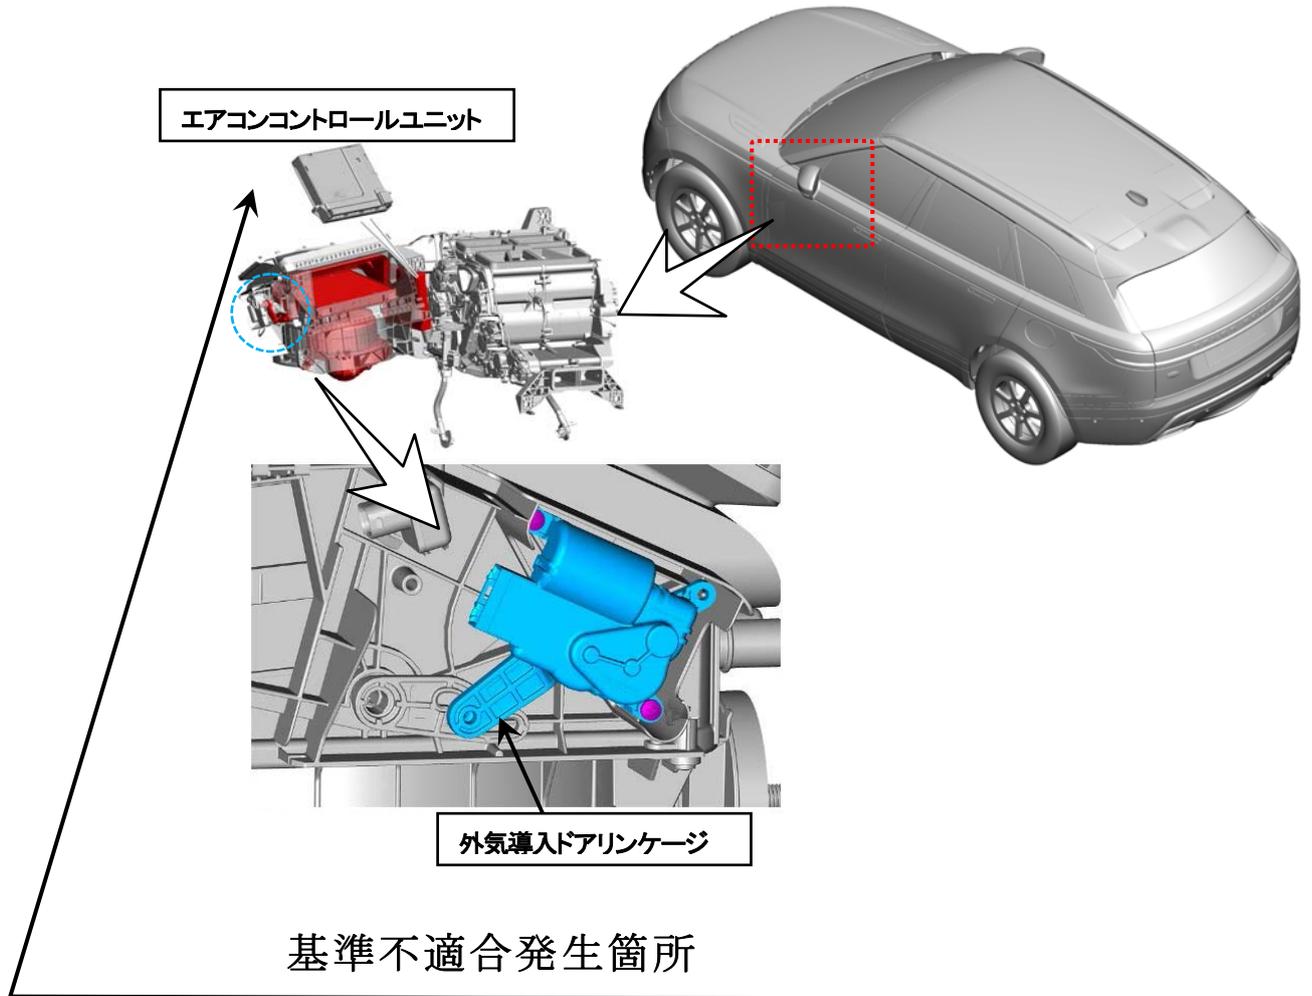
エアコンコントロールユニットにおいて、外気導入口の開閉を制御するプログラムが不適切なため、外気導入口が全閉位置にあるにもかかわらずモーターが停止せずに作動し続けることがある。そのため、外気導入口の開閉リンケージが破損若しくは外れて外気の導入が出来なくなり、最悪の場合、前面ガラスのくもりが取れなくなるおそれがある。

全車両、エアコンコントロールユニットのプログラムを対策したものに書き換える。また、外気導入ドアリンケージを新品と交換する。

助手席グローブボックス下部の内側クリップに白ペイントを塗布する。
