## 改善箇所説明図

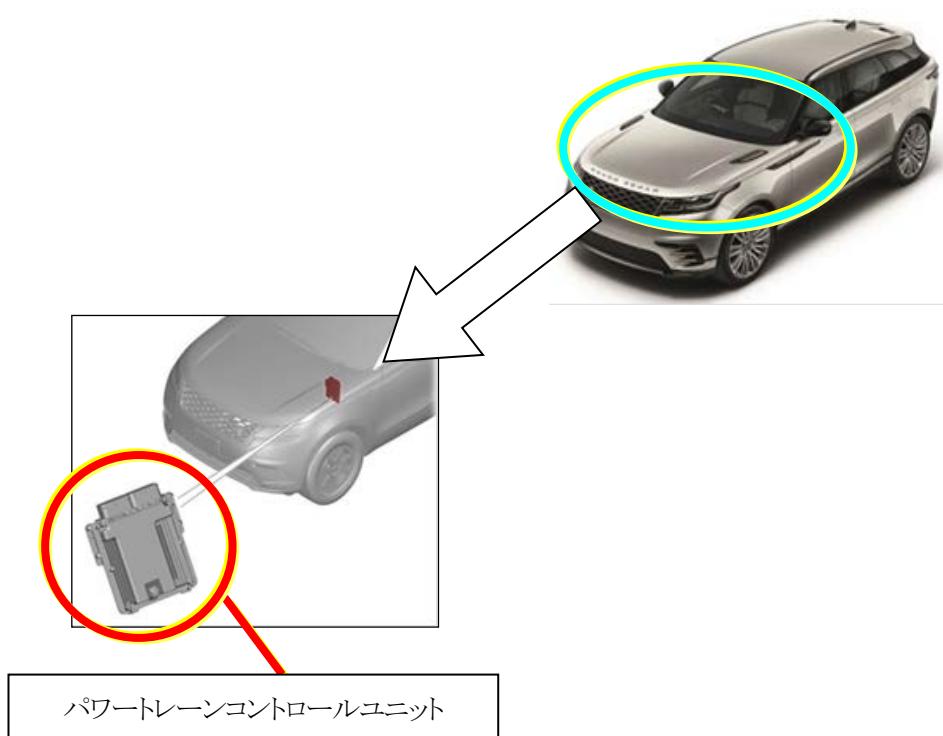
注：  は、プログラム書換え部を示す。

パワートレーンコントロールユニットにおいて、プログラムが不適切なため、窒素酸化物（NO<sub>x</sub>）排出値がメーカーが設定した排ガス基準値を満足しなくなるおそれがある。

全車両、パワートレーンコントロールユニットのプログラムを対策プログラムに書き換える。
