リコール届出一覧表

リコール届出日：令和4年6月7日

改善箇所説明図

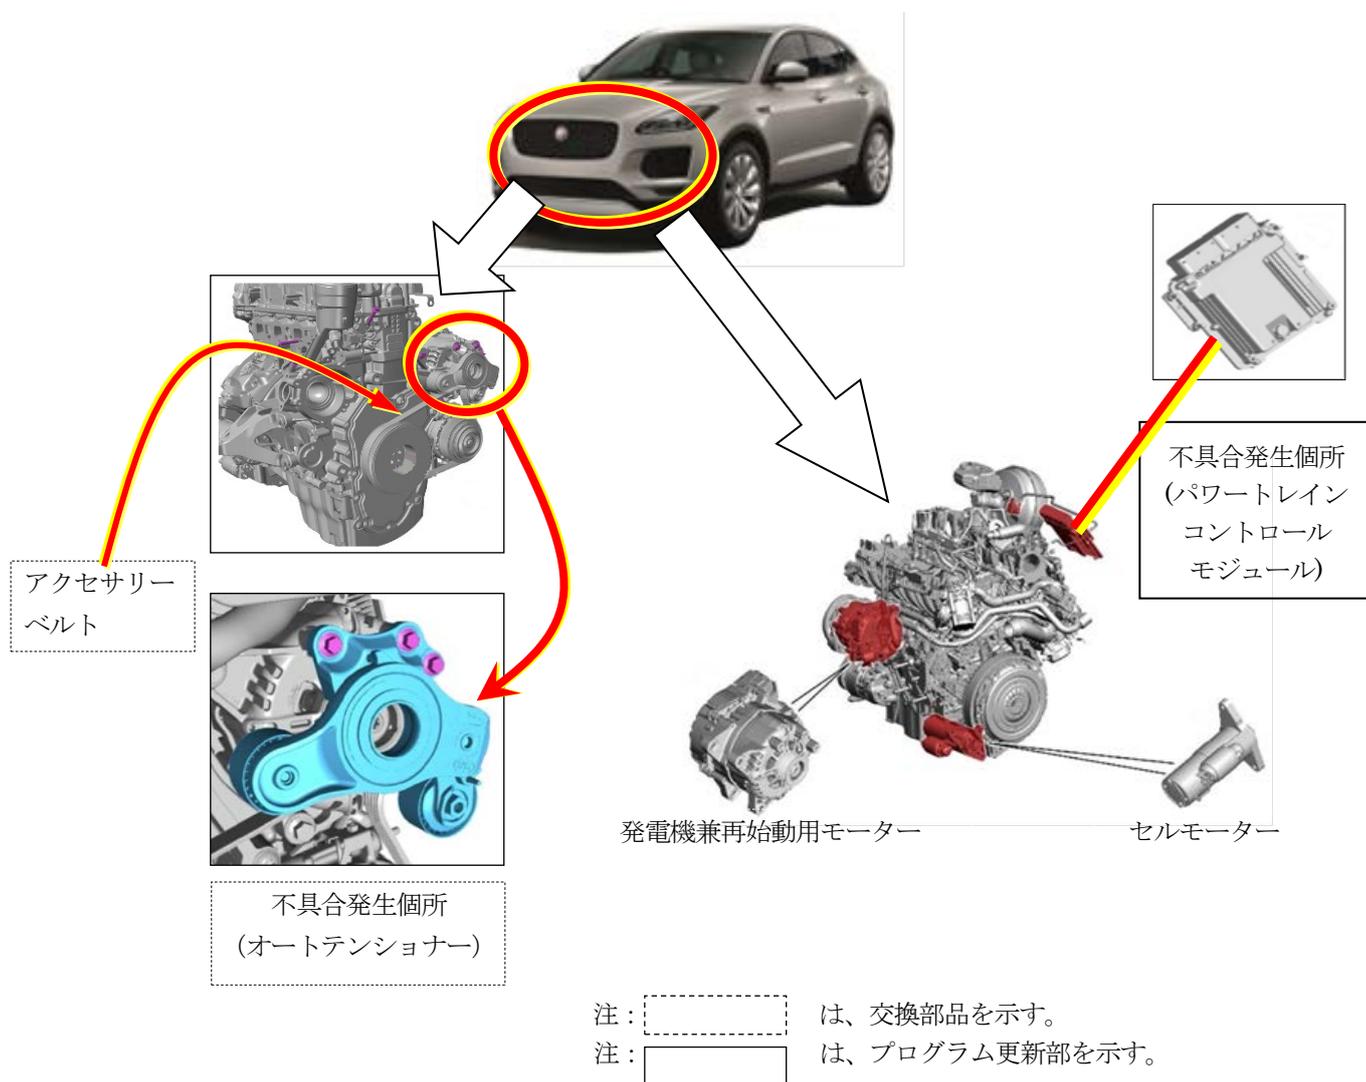
基準不適合発生箇所

- ①アクセサリベルトの張力を一定に保つためのオートテンショナーのばねの耐久性が不適切なため、経時劣化により張力が低下すると、当該ベルトに振れの発生と共に負荷がかかり折損することがある。
- ②セルモーターでエンジンを始動する条件を正しく検知できないために、セルモーターが作動せず、常に原動機の再始動用モーターが使用され、その結果再始動用モーターを駆動するベルト(アクセサリベルト)に負荷がかかり、当該ベルトが折損することがある。

そのため、そのまま使用を続けると、最悪の場合、発電不足により警告灯が点灯し、バッテリーが上がり、燃料装置、点火装置等の電装品の使用が出来ず、原動機が停止し走行不能或いはオーバーヒートに至るおそれがある。

改善の内容

- ①該当車両は全車両、オートテンショナーを対策品に交換し、アクセサリベルトを新品に交換する。
 - ②全車両、パワートレインコントロールモジュールのプログラムを更新する。
- 識別：助手席ドアボディ側下部、ドアヒンジボルトに銀ペイントを塗布する。
