## リコール届出一覧表

リコール届出日：令和5年9月5日

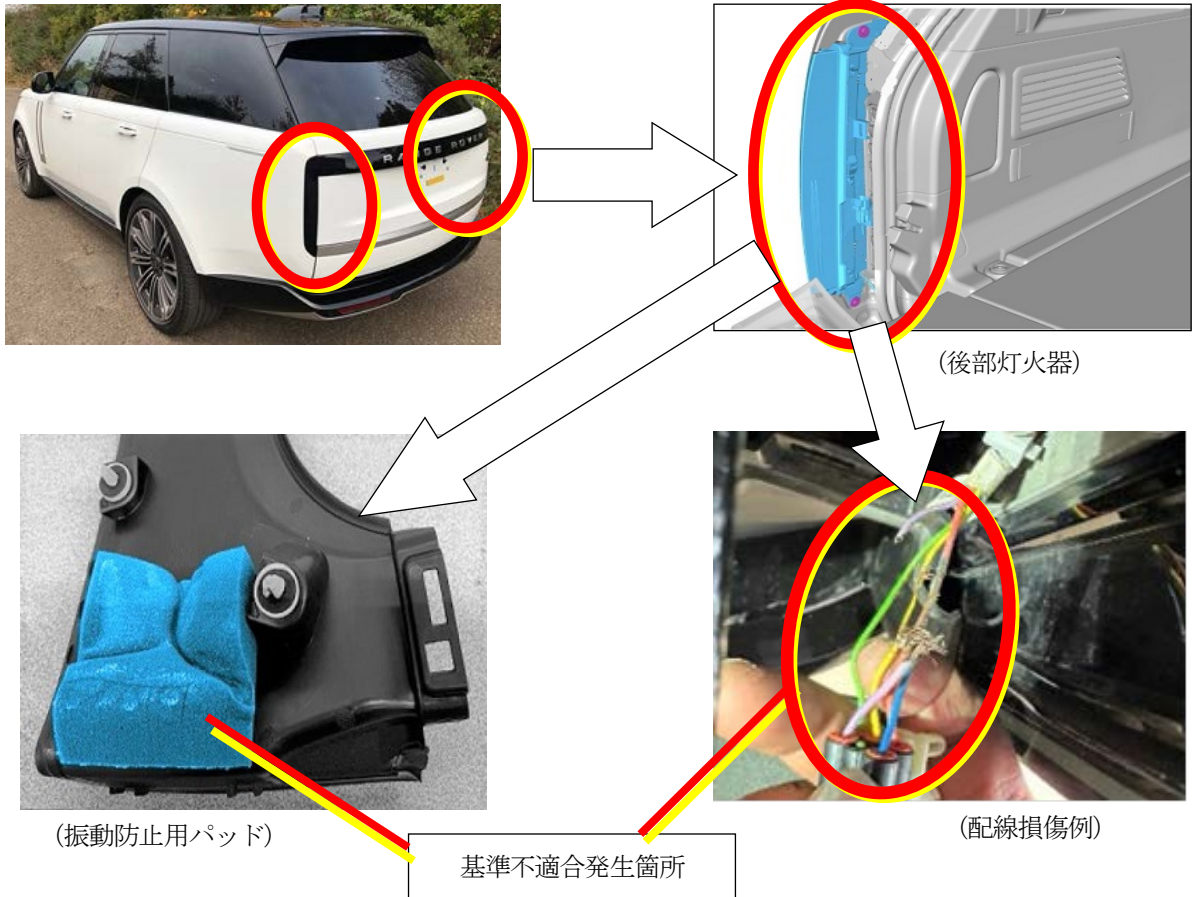
## 改善箇所説明図

リコール届出番号	外-3673	リコール開始日	令和5年9月10日
届出者の氏名又は名称	ジャガー・ランドローバー・ジャパン株式会社 問い合わせ先：ランドローバーお客様相談室 0120-922-992		
基準不適合状態にあると認める構造、装置又は性能の状況及びその原因	後部灯火器において、配線の組付位置にバラツキがあるため、振動防止用パッドによって配線が押しつけられ灯火器内部のケースと配線が干渉し損傷するおそれがある。そのため、そのまま走行を続けると配線の断線に至り、警告灯が点灯し、尾灯、制動灯、方向指示器、非常点滅表示灯が作動しないおそれがある。		
改善措置の内容	全車両、当該配線の状況を確認し、振動防止用パッドを取り外し廃棄し、更に配線が損傷している場合は、後部灯火器を新品に交換する。

注：  は、点検、取り外し並びに交換部品を示す。
