# リコール届出一覧表

| リコール届出番号 | 外-4233 | リコール開始日 | 令和8年9月8日 |
| 不具合の部位（部品名） | 後方視界確認用カメラ（バックカメラ） | | |

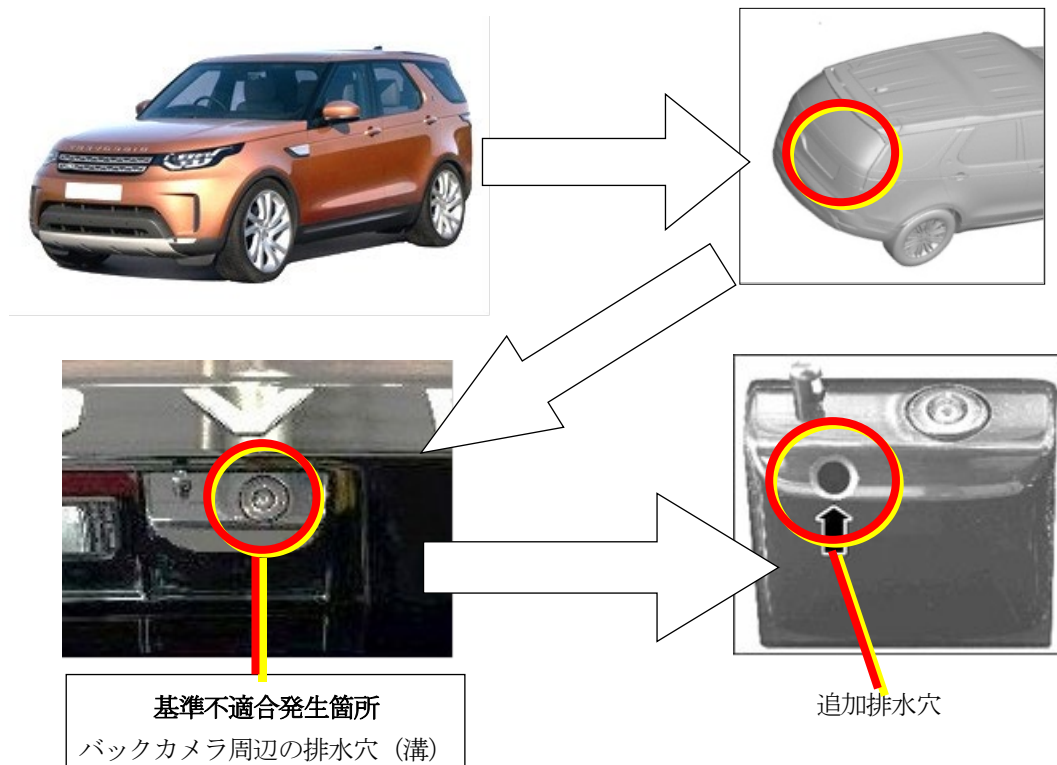
## 改善箇所説明図

| 基準不適合状態にあると認める構造、装置又は性能の状況及びその原因 | バックカメラが装着されているテールゲートにおいて、設計検討が不十分のため、排水穴が小さく、雨水等を適切に排水できないことがある。そのため、当該カメラの内部に雨水が浸入して導通不良となり、当該カメラが作動しないおそれがある。 | | |

| 改善措置の内容 | 全車両、テールゲートに別の排水穴を設ける。また、バックカメラの作動状態を点検し、交換を要するものは新品に交換する。 | | |
