リコール届出一覧表

リコール届出日：平成31年 3月15日

改善箇所説明図

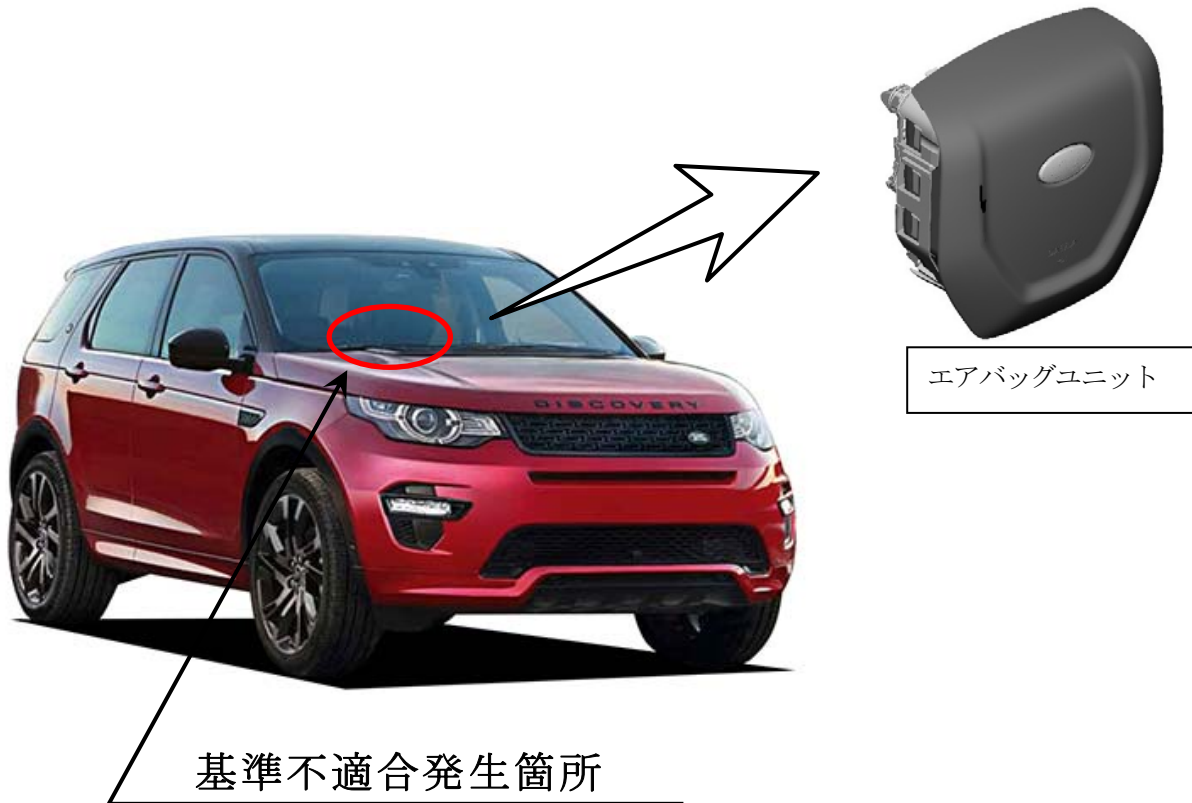
運転席用エアバッグのインフレーター（膨張装置）において、ガス発生剤の吸湿防止が不適切であった場合、高い湿度の環境下で温度変化を繰り返すと、ガス発生剤が劣化することがある。そのため、エアバッグ展開時にインフレーター容器が破損するおそれがある。

は交換部品を示す。

全車両、エアバッグユニットを対策品に交換する。なお、対策品の準備に時間を要することから、まずは全ての使用者に対してダイレクトメール等により連絡し、対策品の準備ができた段階で古い車両の使用者から再度連絡し、交換作業を行う。

助手席ドアチェックアームのボディ下側取付けボルトに白ペイントを塗布する。
