## リコール届出一覧表

リコール届出日: 令和元年10月29日

リコール届出番号	外-2943	リコール開始日	令和元年10月30日
届出者の氏名又は名称	ジャガー・ランドローバー・ジャパン株式会社 代表取締役 ハンソン・マグナス・ユタカ	製作国: 英国 製作者名: ジャガー・ランドローバー・リミテッド 問い合わせ先: ランドローバーお客様相談室 0120-922-992	
不具合の部位(部品名)	窓拭き機(ヒューズ)		
基準不適合状態にあると認める構造、装置又は性能の状況及びその原因	フロント及びリヤウィンドウォッシュポンプにおいて、使用環境に対する電気回路の容量設定が不適切なため、ウォッシュノズルが凍結した状態でウォッシュを使用すると、フロント及びリヤウィンドウォッシュポンプ回路のヒューズが切れることがある。そのため、ウォッシュ液が噴射されなくなるおそれがある。		
改善措置の内容	全車両、ヒューズを対策品に交換する。また、ヒューズボックスカバーを、表示を変更した対策品に交換し、取扱説明書のヒューズ仕様欄に修正シールを貼付する。		
不具合件数	0件	事故の有無	無し
発見の動機	本国メーカーからの情報による。		
自動車使用者及び自動車分解整備事業者に周知させるための措置	<ul style="list-style-type: none"> <li>・使用者: 電話又はダイレクトメールで通知する。</li> <li>・自動車分解整備事業者: 日整連発行の機関誌へ掲載する。</li> <li>・改善実施済車には、運転席側ドアロックストライカー付近に外-2943のステッカーを貼付する。</li> </ul>

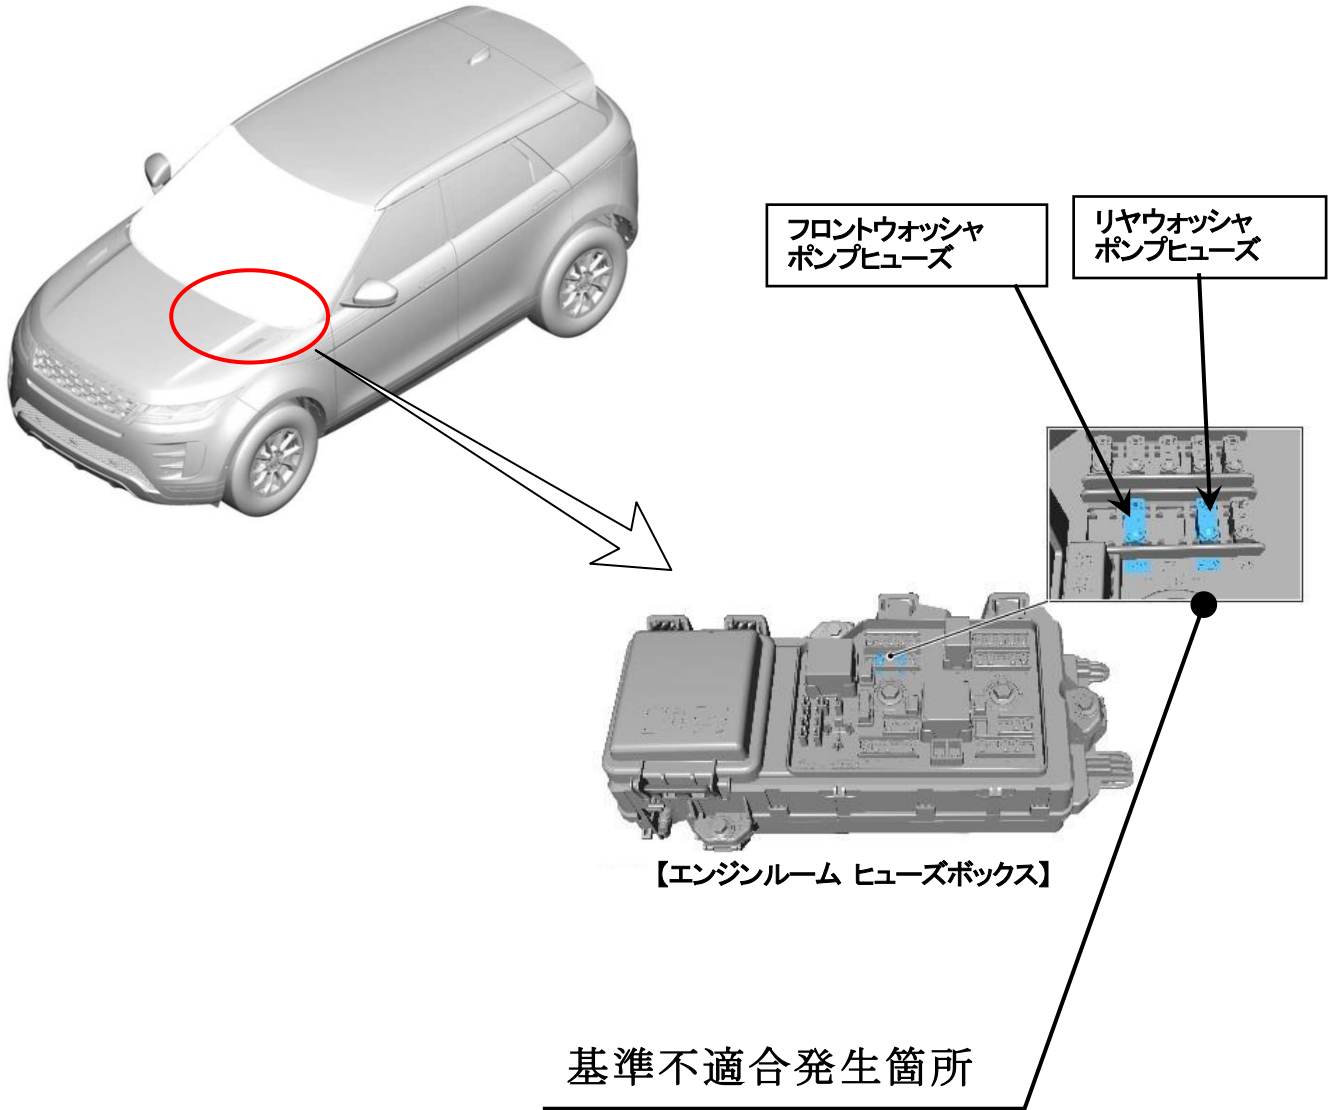
# 改善箇所説明図

## 基準不適合発生箇所

フロント及びリヤウィンドウォッシャポンプにおいて、使用環境に対する電気回路の容量設定が不適切なため、ウォッシャノズルが凍結した状態でウォッシャを使用すると、フロント及びリヤウィンドウォッシャポンプ回路のヒューズが切れることがある。そのため、ウォッシャ液が噴射されなくなるおそれがある。

### 改善の内容

全車両、ヒューズを対策品に交換する。また、ヒューズボックスカバーを、表示を変更した対策品に交換し、取扱説明書のヒューズ仕様欄に修正シールを貼付する。

識別：助手席ドアヒンジボルトに白ペイントを塗布する。

注：  は交換部品を示す。
