リコール届出一覧表

リコール届出日：平成30年5月23日

リコール届出番号	外-2662	リコール開始日	平成30年 5月 24日
届出者の氏名又は名称	ジャガー・ランドローバー・ジャパン株式会社 代表取締役 ハンソン・マグナス・ユタカ	製作国：英国 製作者名：ジャガー・ランドローバー・リミテッド 問い合わせ先： ランドローバーお客様相談室 0120-922-992	
不具合の部位（部品名）	後写鏡等（直前直左確認装置）		
基準不適合状態にあると認める構造、装置又は性能の状況及びその原因	直前直左カメラの画像表示装置において、カメラコントロールユニットを最新プログラムに更新したものについて、電源コントロールユニットプログラムとの互換性が不適切なため、ギア位置をDレンジにした際に、車両の画像が表示しなくなる。そのため、直前直左の視界が確保できなくなる。		
改善措置の内容	全車両、電源コントロールユニットのカメラの切り替え設定プログラムを対策したものに変更する。		
不具合件数	0件	事故の有無	無し
発見の動機	本国メーカーからの情報による。		
自動車使用者及び自動車分解整備事業者に周知させるための措置	<ul style="list-style-type: none"> ・使用者：電話又はダイレクトメールで通知する。 ・自動車分解整備事業者：日整連発行の機関誌へ掲載する。 ・改善実施済車には、運転席側ドアロックストライカー付近に外-2662のステッカーを貼付する。

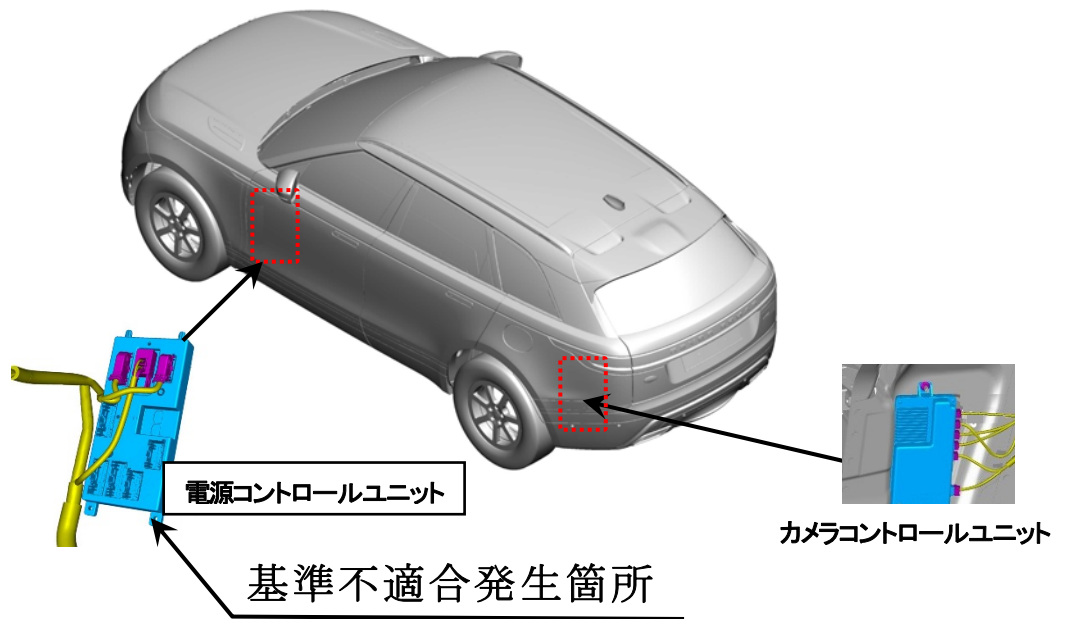
改善箇所説明図

直前直左カメラの画像表示装置において、カメラコントロールユニットを最新プログラムに更新したものについて、電源コントロールユニットプログラムとの互換性が不適切なため、ギア位置をDレンジにした際に、車両の画像が表示しなくなる。そのため、直前直左の視界が確保できなくなる。

は対策を行う部品を示す。

全車両、電源コントロールユニットのカメラの切り替え設定プログラムを対策したものに変更する。

ギヤシフトをDに入れて直前直左画像が表示することで識別出来る。
