リコール届出一覧表

リコール届出日：令和3年2月16日

改善箇所説明図

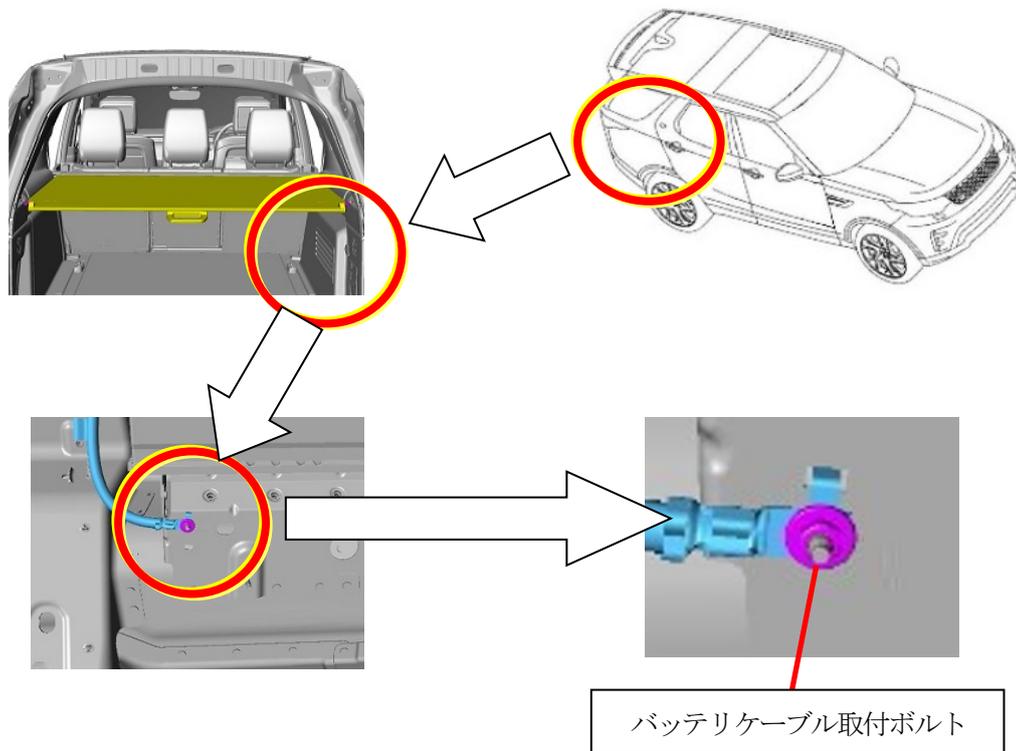
基準不適合発生箇所

バッテリーマイナスケーブルのボディ側アース取付部において、作業管理が不適切なため、取付ボルトの締結トルクが大きい状態のものがある。そのため、当該ボルトのネジ山が破損し、原動機及び電装品に電源が供給されず、最悪の場合、原動機が始動しない又は走行中にエンストするおそれがある。

改善の内容

全車両、当該取付ボルトを新品に交換し、規定トルクで締め付ける。
識別：助手席ドアヒンジボルトに黄色ペイントを塗布する。
