## リコール届出一覧表

リコール届出日：令和3年 6月22日

## 改善箇所説明図

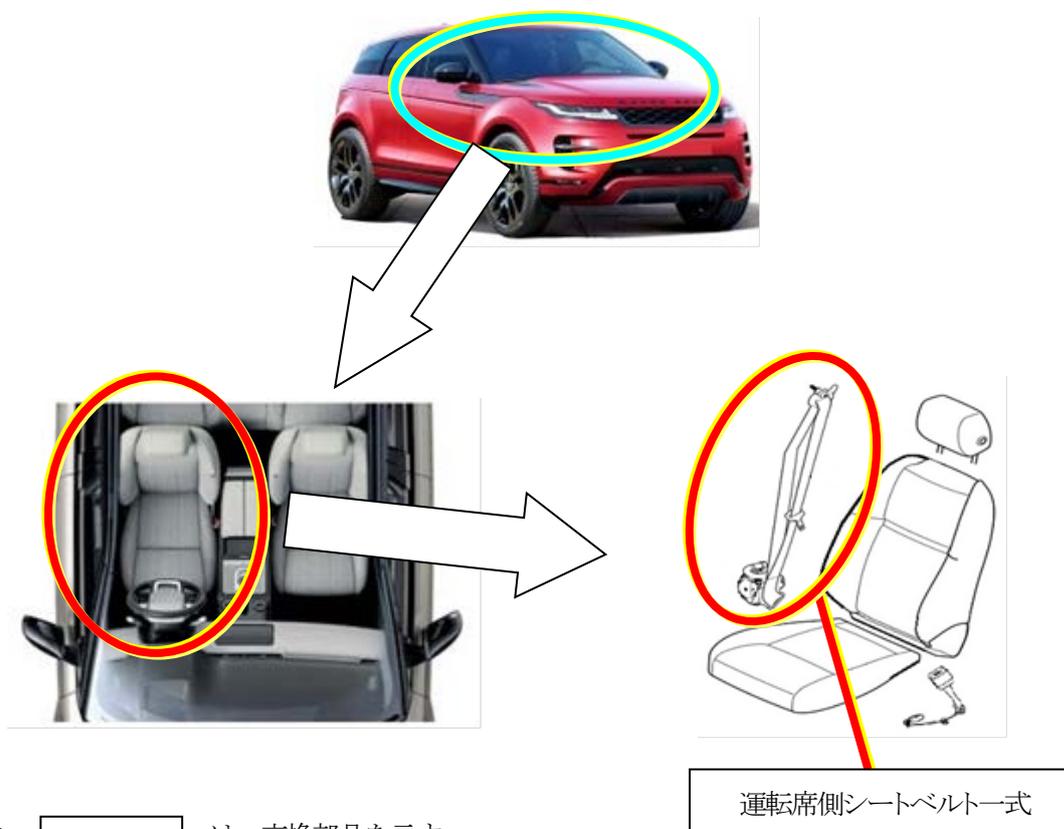
### 基準不適合発生箇所

運転席シートベルトにおいて、シートベルトリトラクタ（ベルト巻取り装置）の製造が不適切なため、急ブレーキ時等にシートベルトが固定されないことがある。そのため、衝突時に乗員を拘束できず、最悪の場合、乗員が過度の傷害を負うおそれがある。

### 改善の内容

全車両、運転席シートベルトを点検し、該当するものは運転席シートベルト一式を良品に交換する。  
識別：助手席ドアヒンジボルトに白色ペイントを塗布する。
